Lille Pederstrup

Anders Myrtue

Indledning

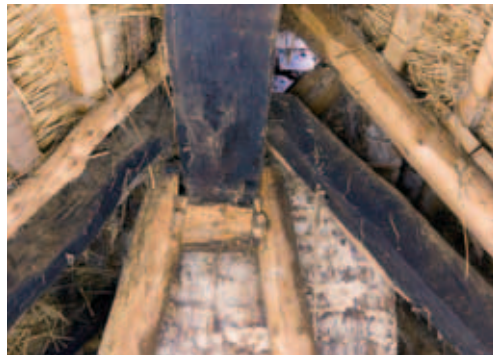
Sodsværtet ås og hængeltræer møder skorsten fra 1950-erne.
Foto: Flemming Wedell.

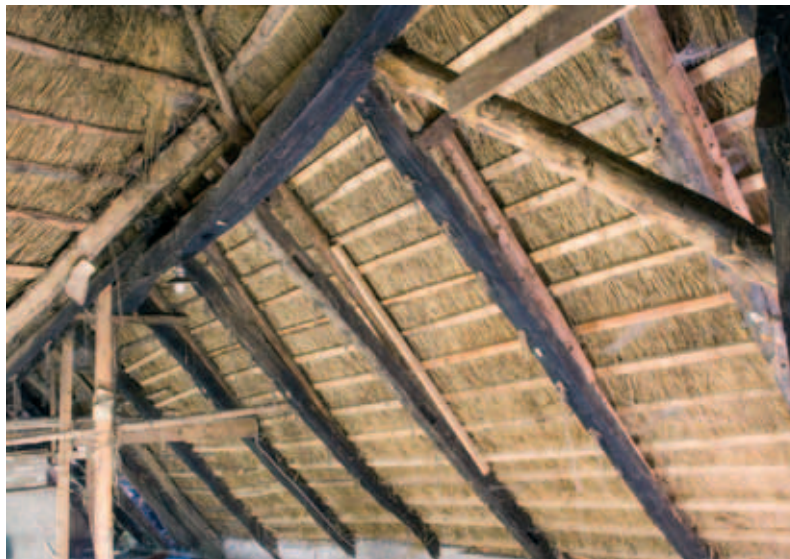
*Sodsværtede hængeltræer.
Stuehusets sydside, østlig del.
Foto: Flemming Wedell.*

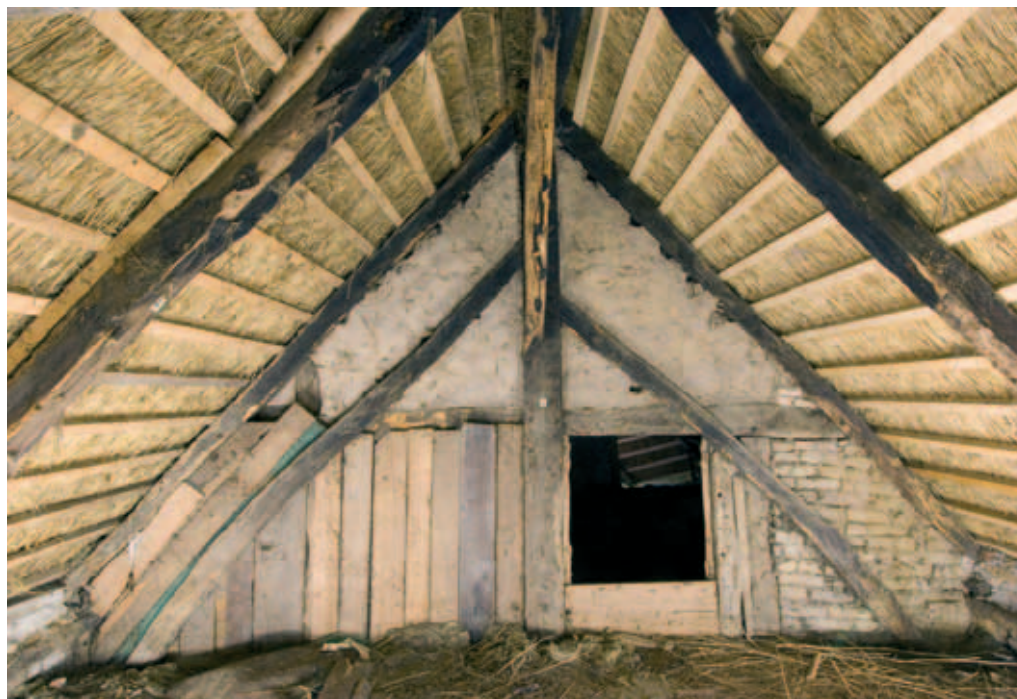
*Sværtet sule (nr. V) af type 1,
den ældste hvor rankerne løber
ud i vægstolperne.*

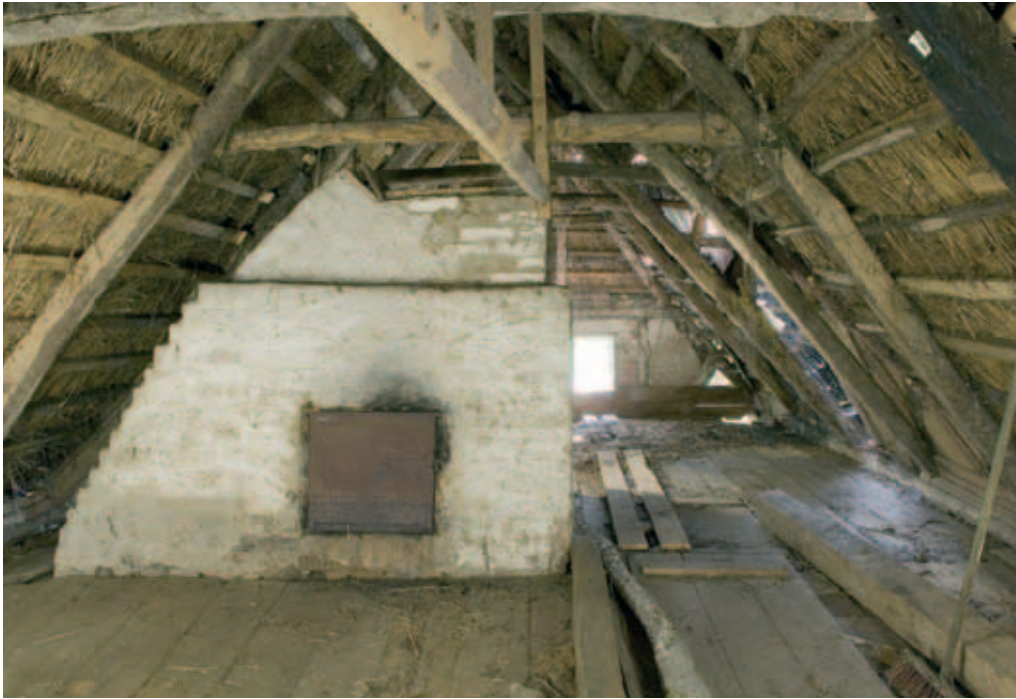
*Skorsten med støbejernslem til
malkøllen. Stuehusets østlige del.
Foto: Flemming Wédell.*

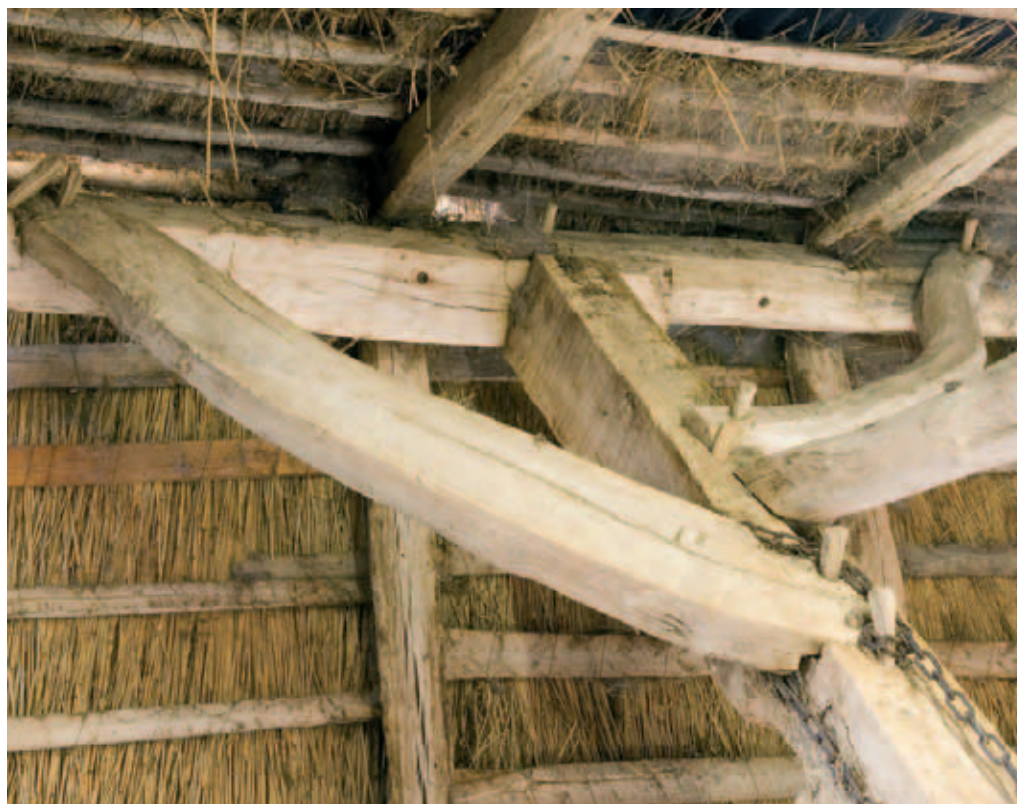
*Typisk konstruktion med træ-
nagler igennem og under
skråbåndene. Østlængen.
Foto: Flemming Wedell.*

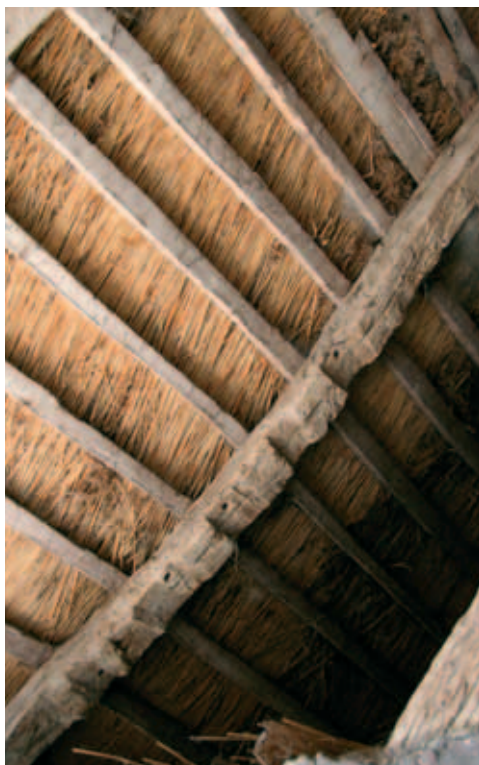
*Genanvendt hængeltræ med lejer til lægter og naglehuller Østlængen.
Foto: Anders Myrtue.*

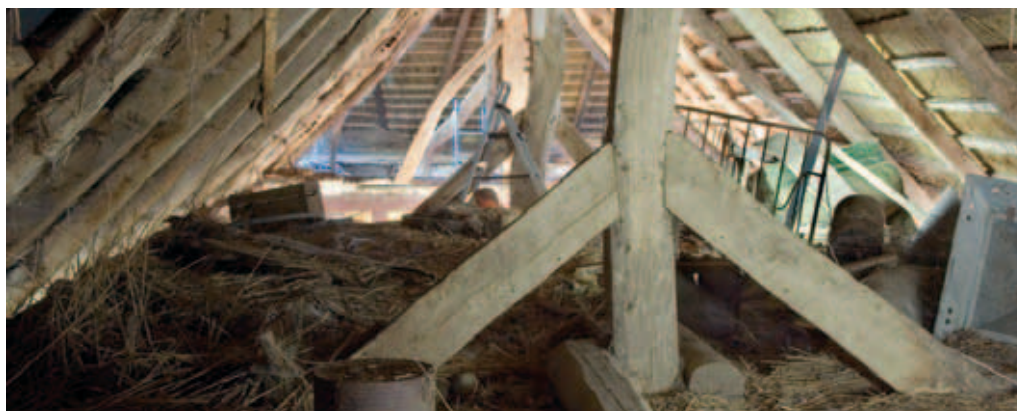
*Suler af type 3 el. 4 i østlængen.
Foto: Flemming Wedell.*
